愛知中部水道企業団  
給水課長 後 藤 章 仁

### メータ設置時における留意点について（通知）

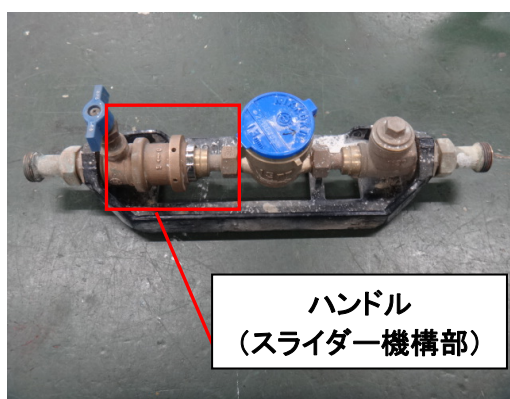
ハンドルの不良があり、分解確認したところ、ハンドル内部のスライダーに損傷が見られた。  
(写真参照)

分解確認の状況

- ・メータ取付け前には、配管内の異物や残留物を十分に取り除く。
- ・スライダー交換の目的以外でスライダーを外さない。
- ・不必要な分解を行わない。

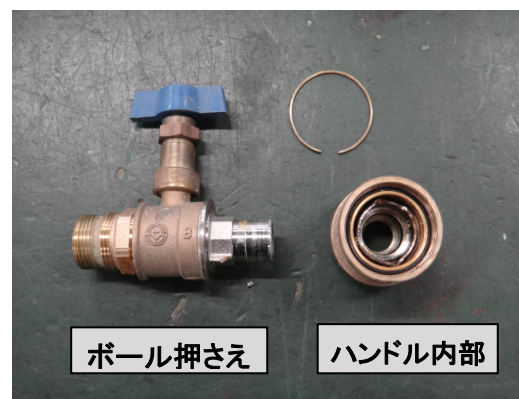
分解確認の状況

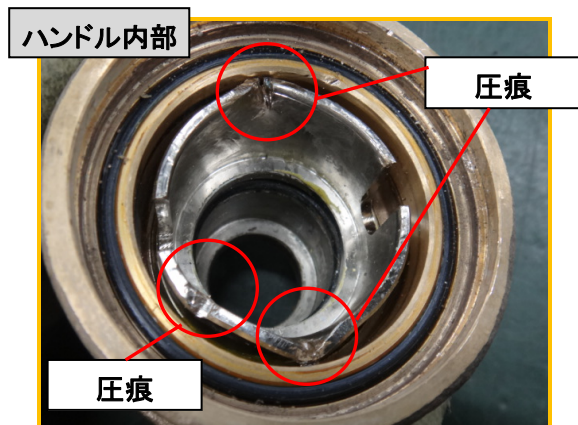
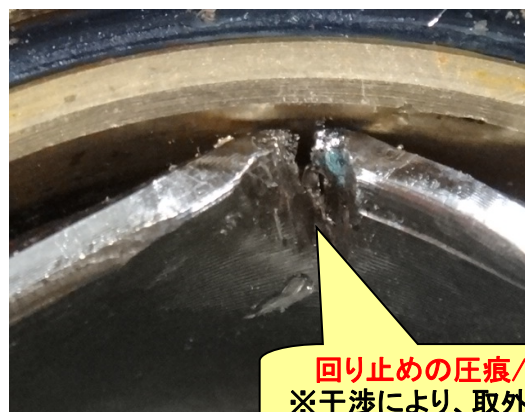
メータ設置時又はメータ取外し時にスライダーを外してしまい、回り止めと切り欠き位置が合わない状態で強引に再組立されたと推測される。

ハンドル内部(スライダー外観)

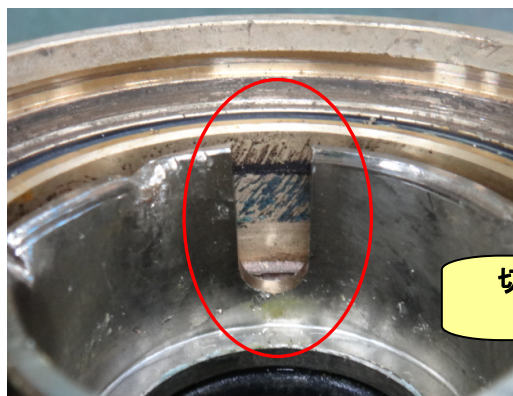
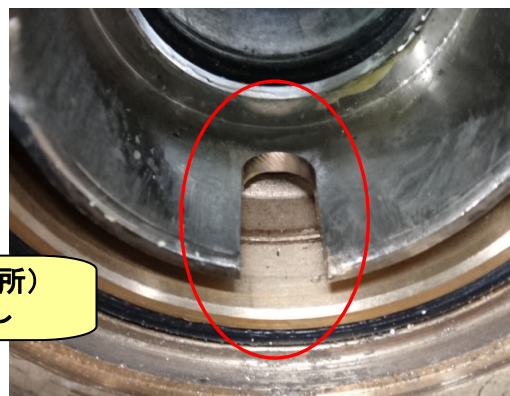
スライダーの切り欠き部
